Untersuchungsbericht

Untersuchungsbericht Nr. 19/251.1

Untersuchungsziel:	Prüfung auf Entflammbarkeit zur Einreihung in die Baustoffklasse B1 „schwerentflammbar“ nach DIN 4102, Teil 1
Untersuchungsgut:	TT Mediatex Presto
Probennahme:	durch den Auftraggeber
Auftraggeber:	siehe Anschrift
Auftragsdatum:	16.01.2019
Auftragseingang:	17.01.2019
Prüfdatum:	KW 07 in 2019
Anzahl Seiten:	6

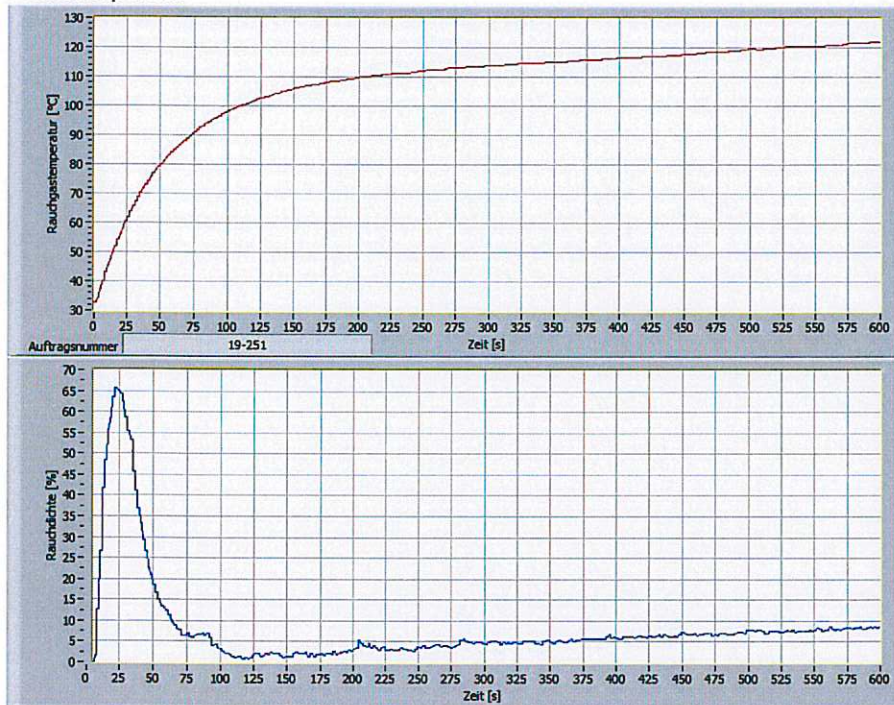
Anlage 1

Bild 1: Zeitlicher Verlauf der Rauchgastemperatur und der Rauchdichte

Messwerte Probekörper						
		Dim.	A	B	C	D	E	
Nachbrennen nach Versuchsende			nein	nein	nein			
17	Dauer ¹⁾	min:s	-	-	-			
18	Anzahl der Proben		-	-	-			
19	Probenvorderseite ²⁾		-	-	-			
20	Probenrückseite ²⁾		-	-	-			
21	Flammenlänge	cm	-	-	-			
Nachglimmen nach Versuchsende								
22	Dauer ¹⁾	min:s	1:02	0:26	1:10			
	Anzahl der Proben		2	1	2			
24	Ort des Auftretens		-	-	-			
25	untere Probenhälfte ²⁾		Ja	ja	ja			
26	obere Probenhälfte ²⁾		-	-	-			
27	Probenvorderseite ²⁾		-	-	-			
	Probenrückseite ²⁾		-	-	-			
Rauchdichte								
28	≤ 400% * min		122,0	120,3	127,6			
29	> 400% *min ⁴⁾		-	-	-			
30	Diagramm in Anlage Nr.		1	2	3			
Restlängen								
31	Einzelwerte	cm	64	66	49	72	62	65
			51	68	65	67	47	73
32	Mittel der Einzelwerte ³⁾	cm	62	63	62			
33	Foto des Probekörpers in Anlage Nr.		1	2	3			
Rauchgastemperatur								
34	Maximum des Mittelwertes	°C	122,0	120,3	127,6			
35	Zeitpunkt ¹⁾	min:s	10:00	9:59	9:58

36	Diagramm in Anlage Nr.		1	2	3			
37	Bemerkungen: -

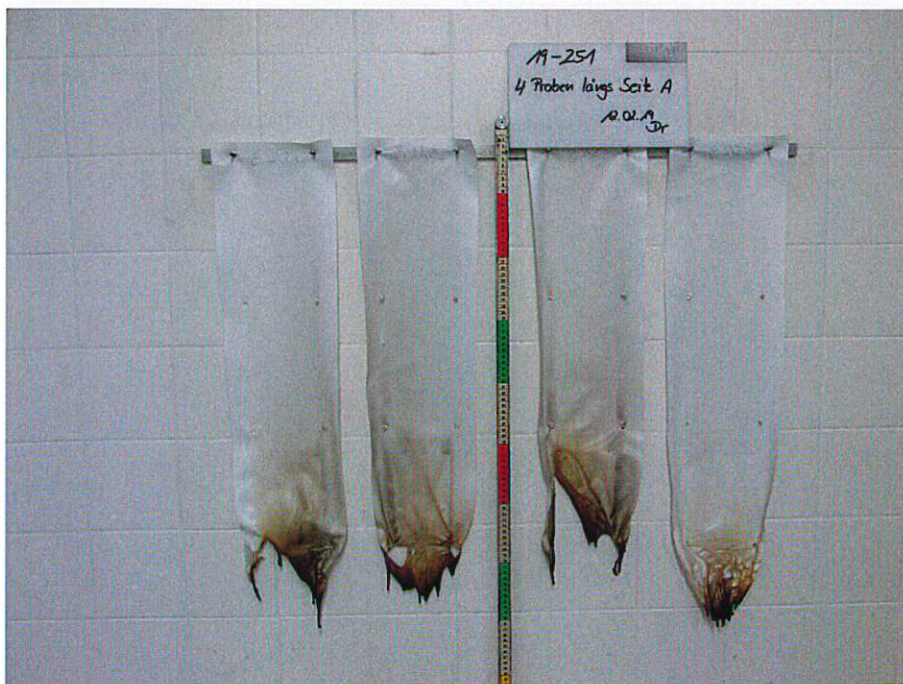
Bild 2: Aussehen der Proben nach dem Brandversuch

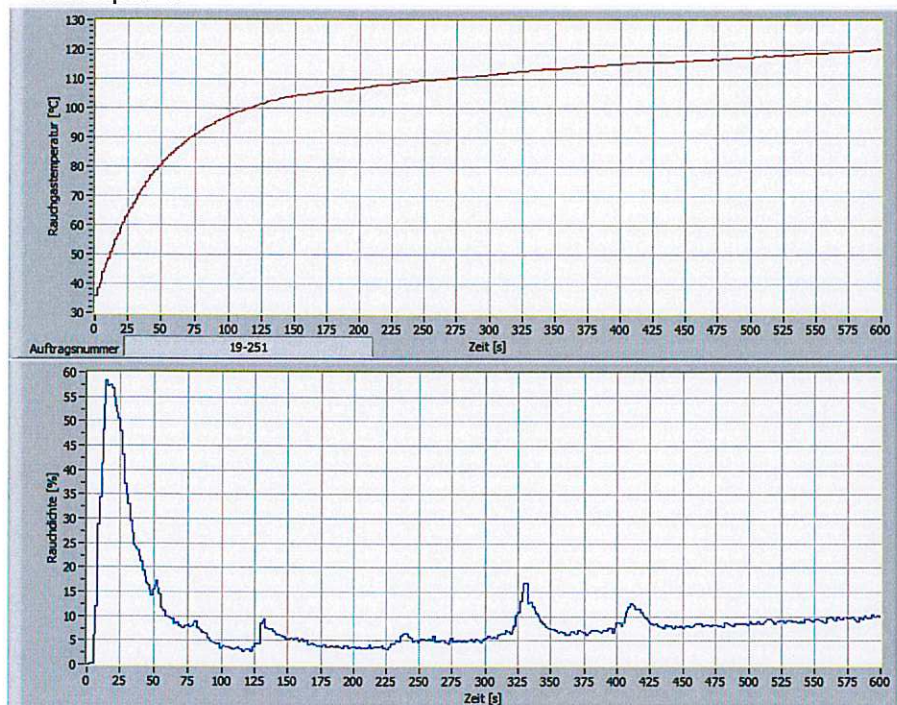
Anlage 2

Bild 1: Zeitlicher Verlauf der Rauchgastemperatur und der Rauchdichte

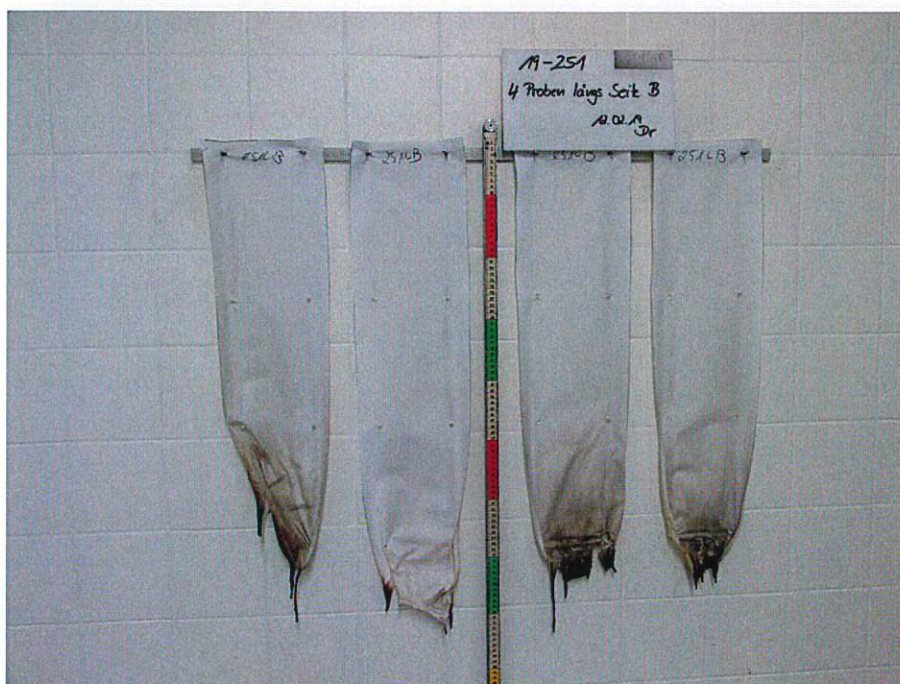
Bild 2: Aussehen der Proben nach dem Brandversuch

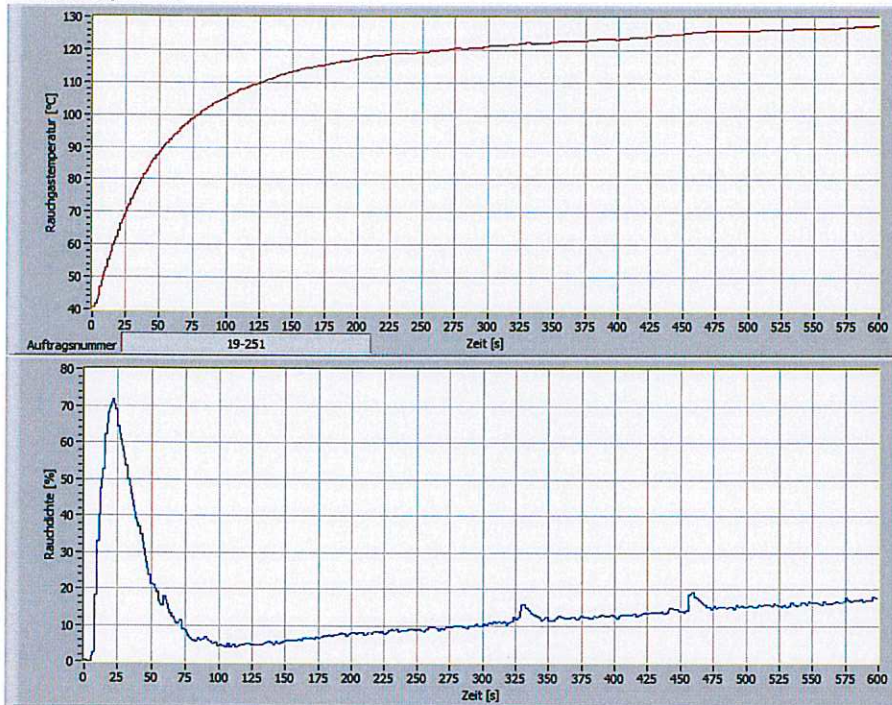
Anlage 3

Bild 1: Zeitlicher Verlauf der Rauchgastemperatur und der Rauchdichte

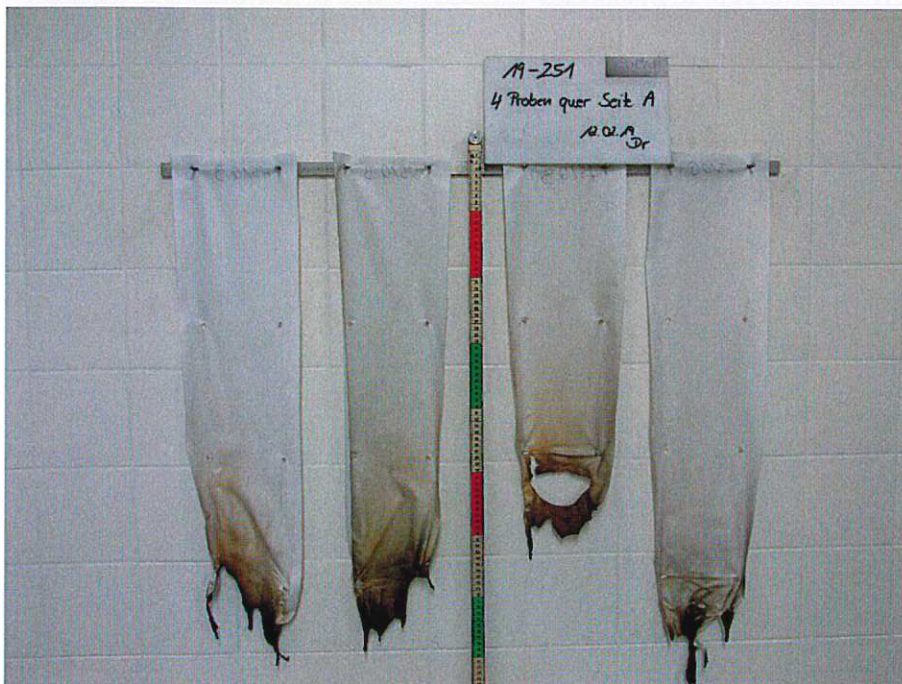
Bild 2: Aussehen der Proben nach dem Brandversuch
